## Servicehinweis AE 5800 / Febr. 2004

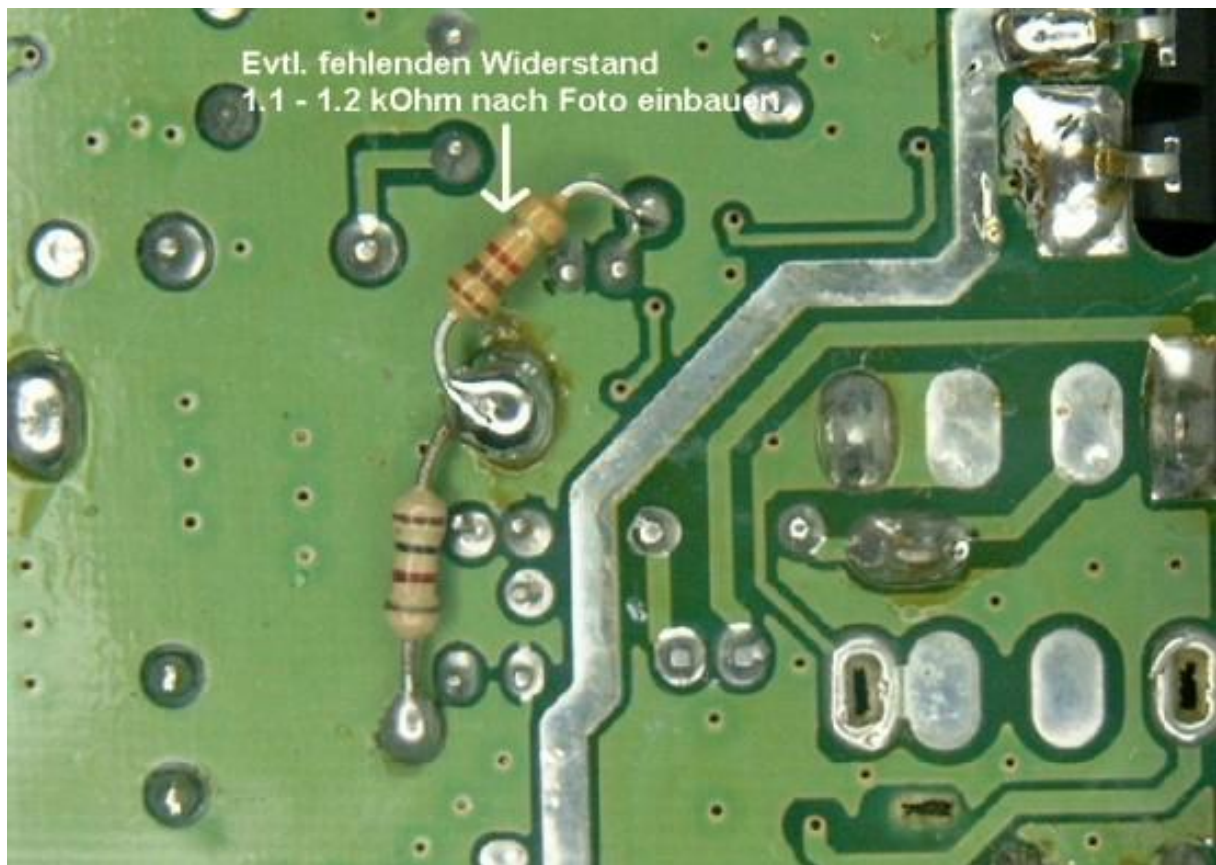
**Einbauort:** Platinen-Unterseite (Lötseite), siehe Foto

**Problem:** SSB Leistung kommt erst langsam, sowie Modulationsaussetzer bei oder nach lautem Sprechen

Der Widerstand reduziert in der Spannungsstabilisierung die Betriebsspannung der Endstufe auf für 4 Watt SSB notwendige Werte, dadurch braucht die HF-ALC nicht mehr soweit zurückzuregeln, dass Anstiegs- und Erholzeit problematisch wurden. Die Werte können zwischen 1.2 und 1 kOhm liegen, aber nicht wesentlich darunter.

**Lösung:** Bei einem Teil der letzten Produktion kann möglicherweise ein Widerstand auf der Platinenunterseite fehlen. Das Problem kann durch nachträglichen Einbau eines Widerstandes von 1 kOhm bis 1.2 kOhm behoben werden.

Bei fehlendem Widerstand ist nach dem Widerstandseinbau kein Neueleich nötig. Sollte er aber gemacht werden, dann ist der Abgleichpunkt für die SSB Leistung das Trimpotentiometer RV 9 auf der Platinenoberseite. Ältere Geräte können anstelle der Widerstände auch Potentiometer mit 2.2 kOhm Endwert haben. Der obere Widerstand ist für die Spannungsregelung bei SSB, der untere für FM und AM.
