Servicemitteilung AE 5800 vom 24.10.2006 Neuproduktion (RoHS konform) Oktober 2006

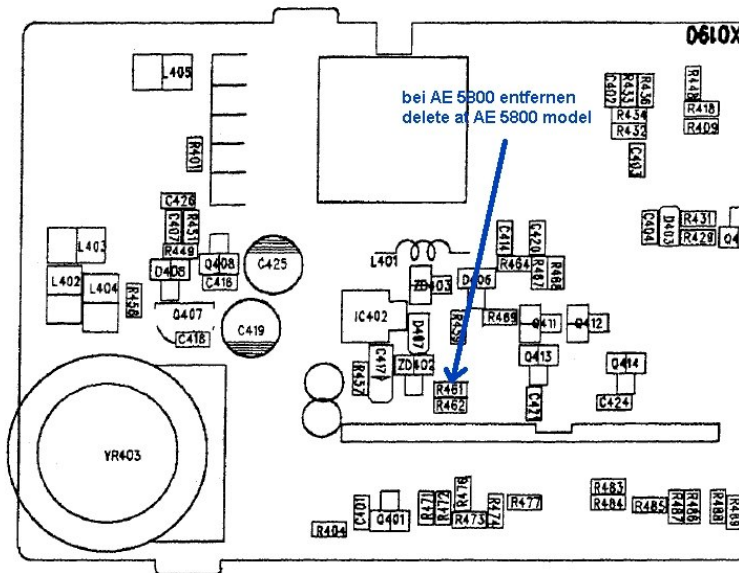
Mikrofonstecker nicht mehr voll kompatibel zu Ersatzmikrofonen
Bei Anschließen eines anderen Mikrofons mit 6 poliger Albrecht-Standardbeschaltung geht Gerät auf Dauersenden.

Geänderte Schaltung an PIN 2. - Dort befindet sich hinter der Frontblende eine Brücke mit einem 0 Ohm Widerstand R 461, die bei AE 5800 nicht notwendig ist und zu einem (nicht vorgesehenen) Tonruftkontakt führt.

Sollen andere Mikrofone mit 6 poliger Standard- Albrecht Beschaltung anschließbar sein, R 461 entfernen oder (geht einfacher) Leitung zu Pin 2 im Mikrofon ablöten.

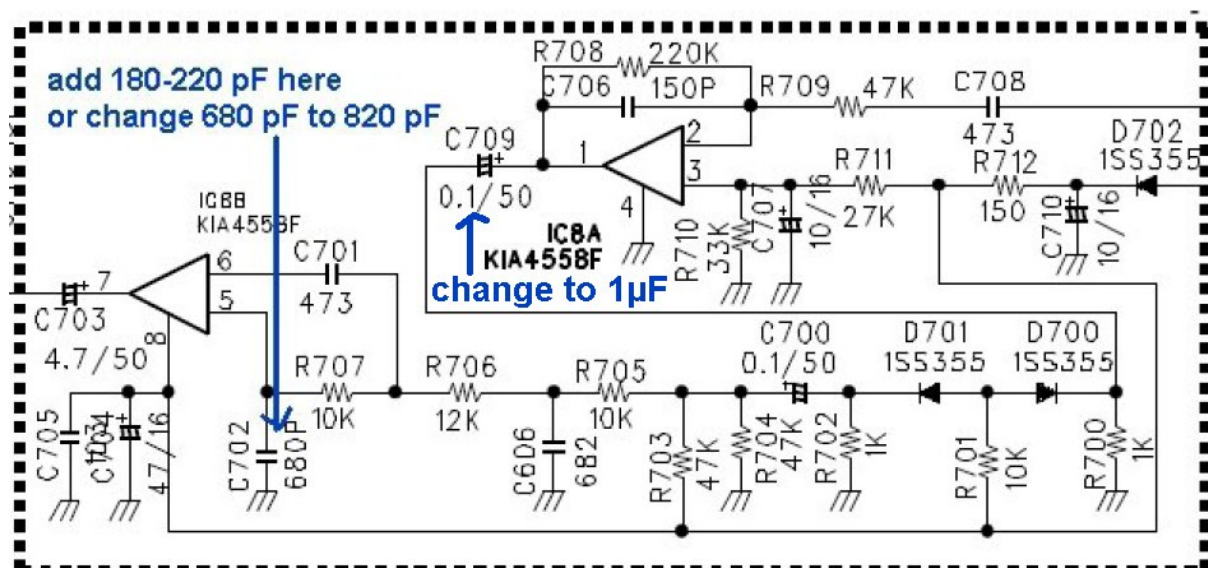
Möglicherweise zu grosser FM Frequenzhub bei 1600-1900 Hz und zu geringe Modulation bei tiefen NF Frequenzen:

Ursache: Toleranzen bei C 702 (680 pF) und möglicherweise zu geringer Wert von C 709 (0.47- 1µF sollte er haben) auf der FM Zusatzplatine

Abhilfe: grösseren Kondensator (820 pF) verwenden oder einfacher einen Kondensator von 180 oder 220 pF zusätzlich zwischen IC 5 Pin 5 und 4 einlöten. Elko 0.47 bis 1 µF parallel zu C 709 einlöten.

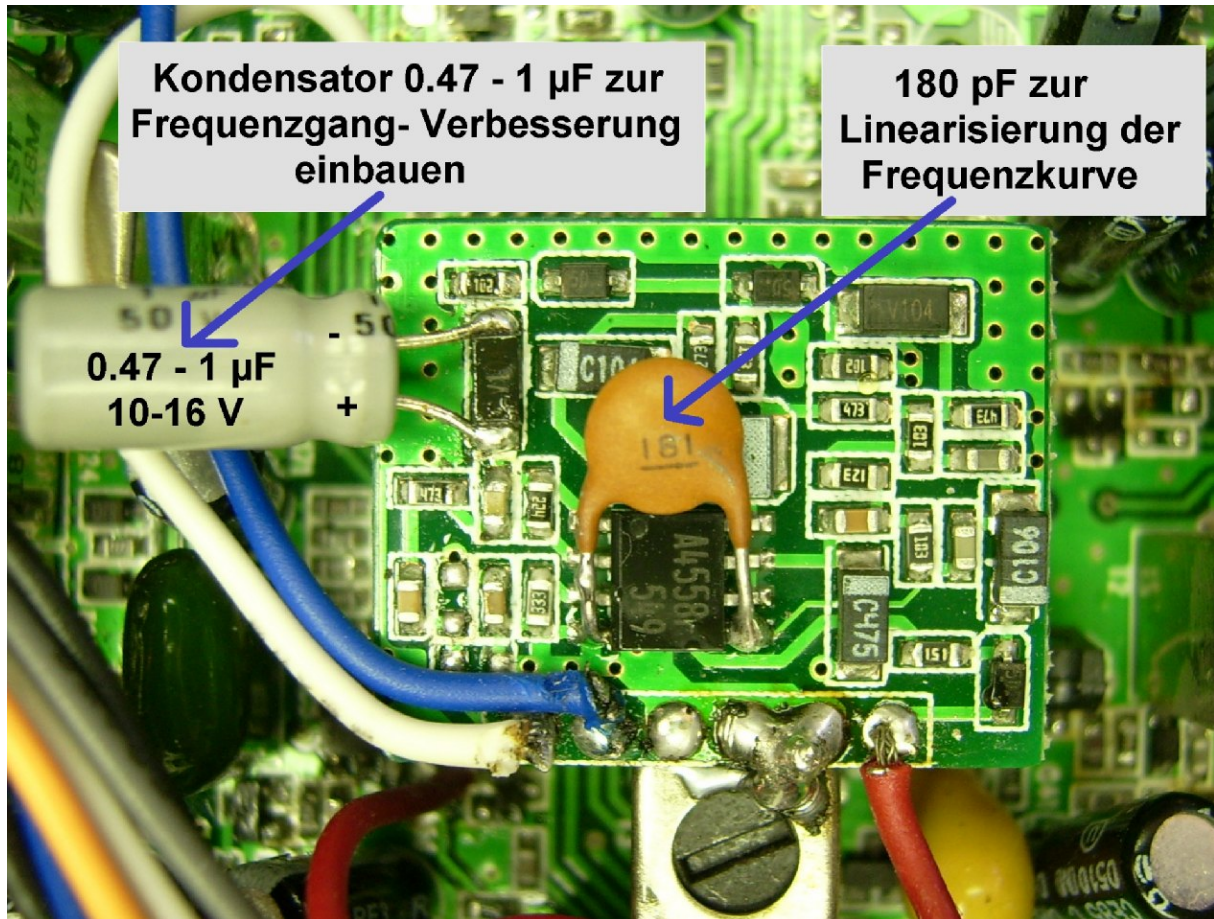
Das Foto zeigt die Stellen, an der man

a) einen keramischen Scheibenkondensator 180 pF bis 220 pF zusätzlich direkt an die PIN's 4 und 5 des IC 5 B anlöten kann.

b) einen Elko zur Verbesserung der Modulation bei den Bässen einlöten kann.

Nach Einbau Hub kontrollieren und mit **1250 Hz Modulationsfrequenz auf 1.8 bis 1.9 kHz** einstellen.
